SPECIAL REPRINT, JIRD Vol. 5, N° 2, 2014

L'intégrité du joint implant-pilier d'un système d'implant dentaire pour des résultats esthétiques durables

L'intégrité d'un joint implant-pilier parfait d'un système d'implant dentaire pour des résultats esthétiques à long terme

Harold Baumgarten, DMD,[±] Zachary Suttin, MSME,[†] Patrick R. Schmidlin, Dr med. dent.,[±] et Stephan S. Porter, DDS, MSD, MS[‡]

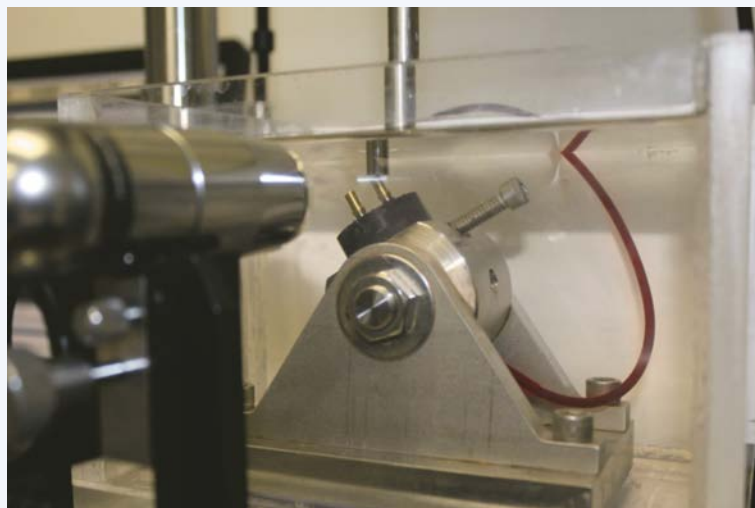
Fig. 1. Configuration de la méthode d'essai de la robustesse d'un scellement

Schéma de montage du test

Système de test monté sur une machine de test électrodynamique (avec réserve d'eau)

Dans cette étude, l'apex de chaque implant test a été usiné afin de former un tube creux (extrémité pointue de l'implant) s'étendant dans le puit de vis de l'implant pour y installer la fixation d'un tube en plastique transparent (Fig. 1). Une fois le corps de l'implant enfoncé dans un bloc de résine phénolique exposant ainsi la pointe apicale et 3 mm de la partie coronaire de l'implant, le tube transparent a été placé sur la pointe apicale et un pilier droit a été fixé sans serrage sur l'implant à l'aide de la vis pour pilier correspondante. À l'aide d'une pompe péristaltique, un colorant rouge a été extrait de chaque assemblage implant/pilier/vis afin d'éliminer les bulles d'air et de vérifier l'écoulement au niveau de la JIP. La vis de rétention a ensuite été vissée au couple de serrage recommandé par le fabricant et l'assemblage a été soigneusement rincé pour ôter tout résidu de colorant.

Le bloc a été installé de manière déportée dans un instrument d'essai électrodynamique et immergé dans un récipient d'eau transparent. La charge a été déportée de 20 degrés pour simuler les conditions de charge prothétique les plus défavorables. La pompe a été activée pour mettre sous pression (environ 7 psi) le colorant dans le corps de l'implant et une caméra vidéo haute résolution a été installée afin d'observer les fuites de colorant au niveau de la JIP. Si aucune fuite n'était détectée, la pompe était coupée et le pilier était progressivement mis en charge à 100 N (Newtons), 30 Hz (hertz) pour 100 000 cycles afin de simuler le fonctionnement du système. La pompe a ensuite été rallumée et la JIP surveillée pendant le chargement du pilier à 100 N, 2 Hz pour 1 000 cycles. La charge a été

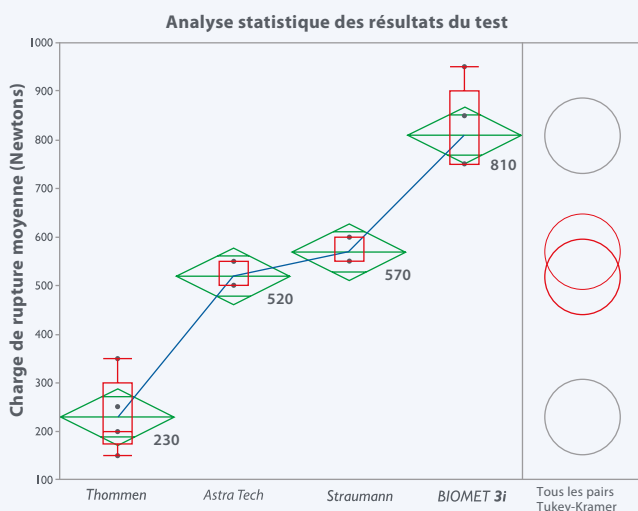
Fig. 2. Analyse statistique des résultats du test pour les quatre groupes d'implants de l'étude

Les résultats des deux systèmes à interface conique (verticale) (Astra Tech™ et Straumann®) étaient similaires. Des ruptures et/ou fractures de composant qui résultaient de la fuite du colorant au niveau de la JIP de l'assemblage ont été relevées pour chacun des deux systèmes. La différence entre les charges de rupture moyennes (520 N et 570 N, respectivement) n'était pas statistiquement significative. Les assemblages d'essai Thommen ne se sont ni cassés ni pliés, mais ils ont présenté des fuites pour des charges statistiquement très inférieures (moyenne = 230 N) par rapport aux assemblages d'essai Astra Tech et Straumann. Les assemblages d'essai BIOMET 3i ne se sont ni cassés ni pliés et ils ont résisté à des charges statistiquement plus élevées (moyenne = 810 N) avant de présenter des fuites par rapport aux trois autres systèmes testés (Fig. 2).

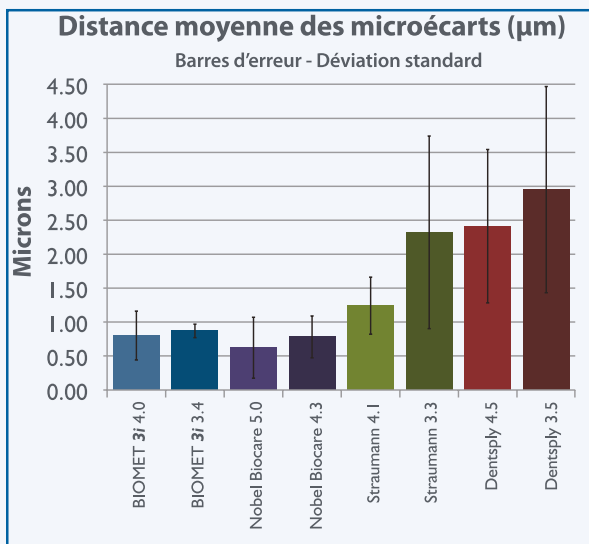
Fig. 4. Mesure moyenne des micro-écarts (microns)

Les résultats ont révélé la présence de micro-écarts au niveau des JIP pour l'ensemble des systèmes testés (voir Fig. 4). Cependant, lors de la comparaison des dimensions

des écarts de chaque côté de la coupe transversale, il est apparu une variation plus importante pour les systèmes Dentsply Astra Tech et Straumann par rapport aux systèmes Nobel Biocare et BIOMET 3i.
